## تلویزیون Goldstar ، تصویر اندکی به صورت عمودی جمع شده است

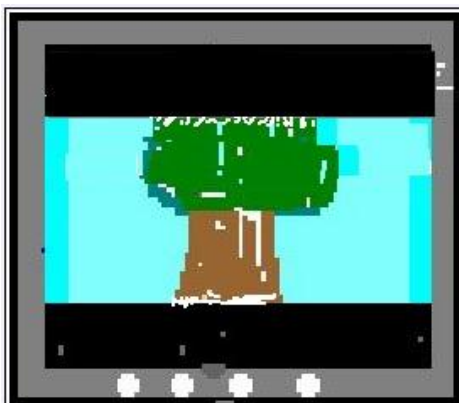
۱ . دستگاه به خوبی روشن می شود . ولی متوجه شدم در حالی یک نوار سیاه در پایین و بالای صفحه لغزش دارد ، تصویر اندکی جمع شده است .

B: ارتفاع تصویر کم است.... پس در این بخش مشکلی وجود دارد چون انتظار داریم ارتفاع تصویر ، تمام ارتفاع صفحه را پر کند و مداری که قرار است تصویر را از بالا و پایین باز کند به نظر می رسد مشکلی داشته باشد.

بنابراین نتیجه ای که گرفتم این بود که باید مشکلی در مدار عمودی (ورتیکال) این تلویزیون وجود داشته باشد.

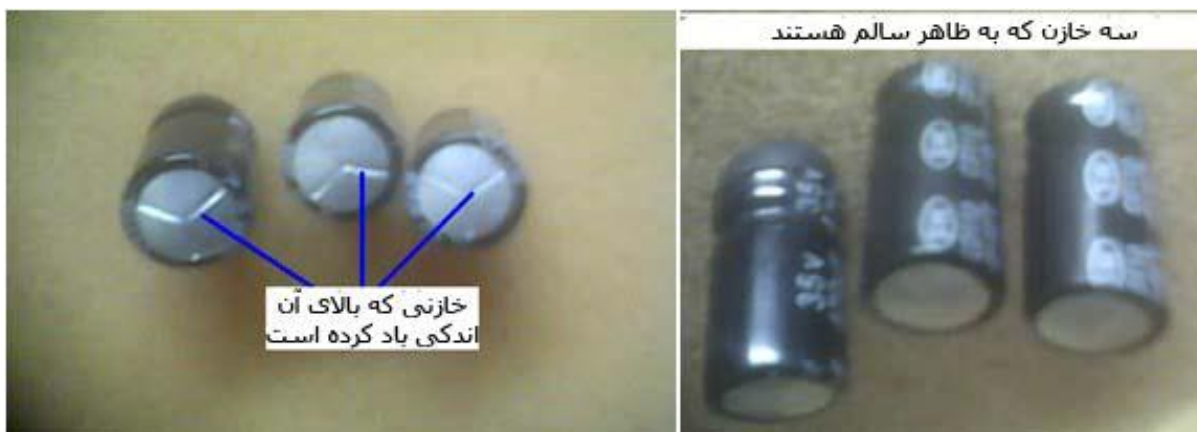
برای پیدا کردن مدار عمودی ، تلویزیون را باز کرده و پس از کمی بررسی آن متوجه شدم سه خازن وجود دارد که بالای آن باد کرده است همانطور که در شکل زیر می بینید.

تصمیم گرفتیم برای اطمینان از مشاهدات خود میزان ESR این سه خازن را اندازه گیری کنیم که نتایج به این صورت بود. خازن C564 – 1000uf/25v ، ۲۵ اهم ، خازن C562 – 470UF/35V ، ۲۰ اهم و خازن C457 – 1000UF/25V ، ۸ اهم است. میزان ESR همه این خازن ها بالاتر از حد مجاز است ( باید کمتر از 0.5 اهم باشند). بنابراین این سه خازن را تعویض کردم و مشکل ارتفاع کم تصویر برطرف شد.

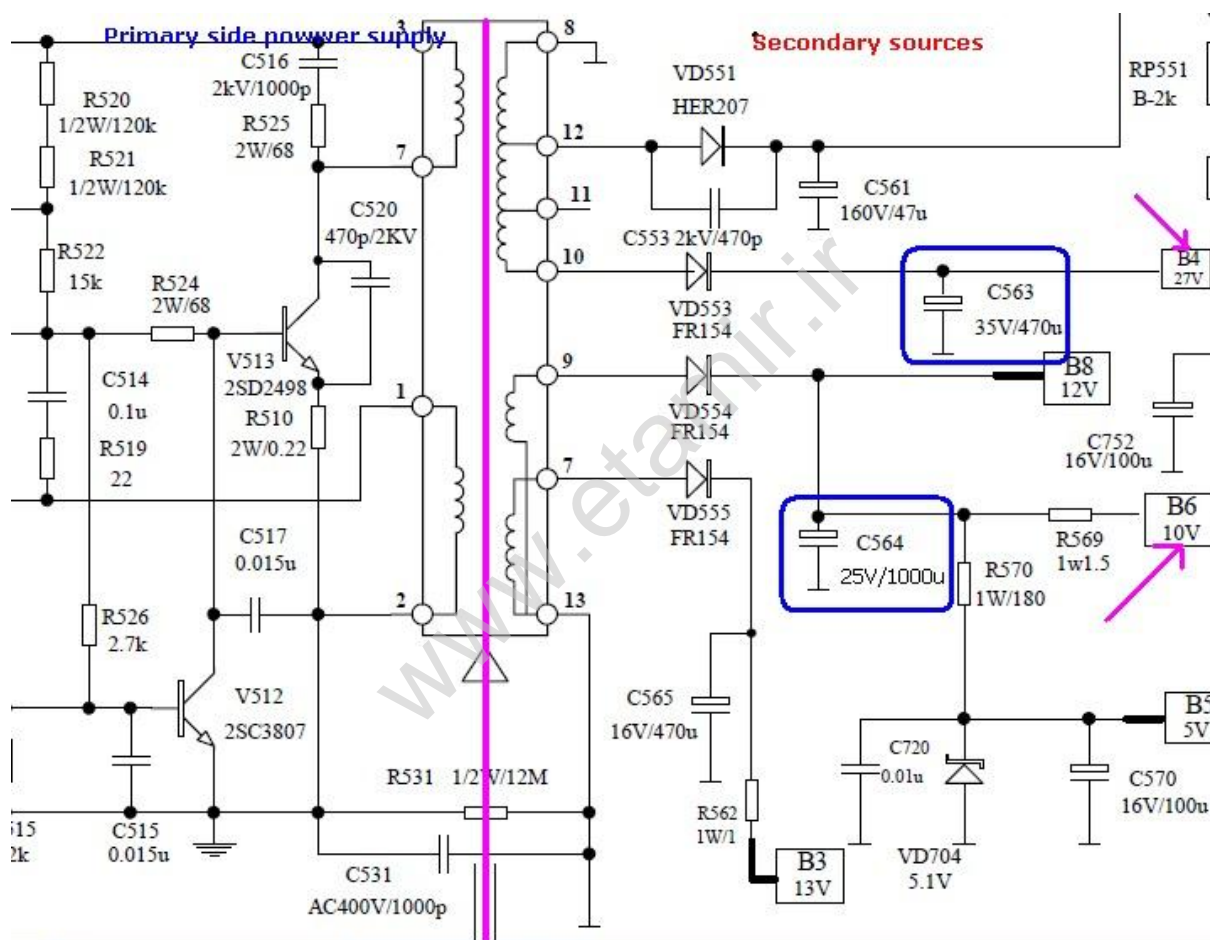
پس از آن مجموعه ای از دیگرام های مدار که در اختیار داشتیم را جستجو کردم و این مدار را پیدا کردم که مدار مشابه این تلویزیون است چون دیگرام دقیق مدار آن را در اختیار نداشتیم. این دیگرام مدار را در زیر می بینید.

در دیگرام بالا ملاحظه می کنید که دو خازن صافی برای منبع بخش ثانویه B4 ، ۲۴ ولت و B6 ، ۱۰ ولت قرار دارد.

هر دو این خازن ها ، ولتاژ مدار عمودی با آیسی LA78040 را تامین می کنند. شکل زیر.
